### **Komplexe Kanalerneuerung im HDD-Verfahren**

Firma: Tiefbauamt Backnang, Leonhard Weiss  
GmbH & Co KG

### Komplexe Kanalerneuerung im HDD-Verfahren

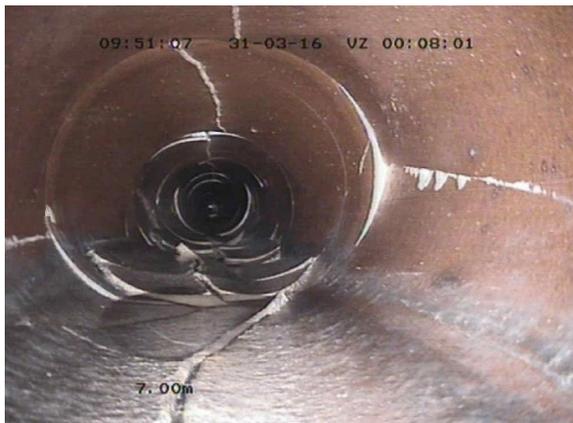
Ausgangspunkt der Sanierung war eine im Rahmen der Eigenkontrollverordnung durchgeführte TV Inspektion im Jahr 2016, bei der in Haltungen und Schächten teilweise massive Schäden festgestellt wurden. Hierzu zählten bei den Haltungen insbesondere Scherbenbildungen mit Deformationen und Wurzeleinwüchse. Die Schächte wiesen in dauerhaft abwasserüberströmten Bereichen starke Verschleißerscheinungen auf. Aufgrund der sehr schwierigen Zugänglichkeiten wurden die betreffenden Kanalisationsbereiche im Jahr 2016 erstmalig und mit erheblichem Aufwand optisch inspeziert und detailliert vermessen.

Bild 1: Riss- und Scherbenbildungen in den Haltungen

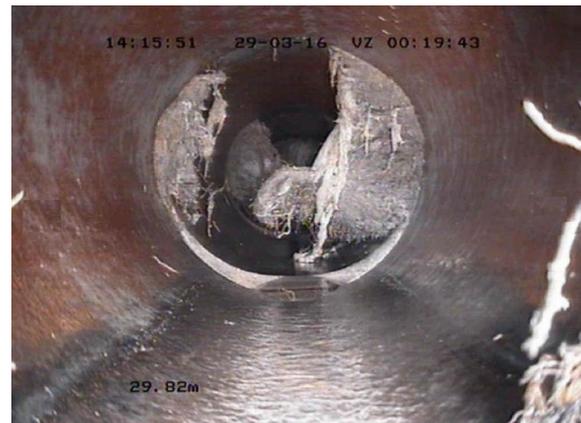
Bild 2: Massiver Wurzeleinwuchs in den Haltungen

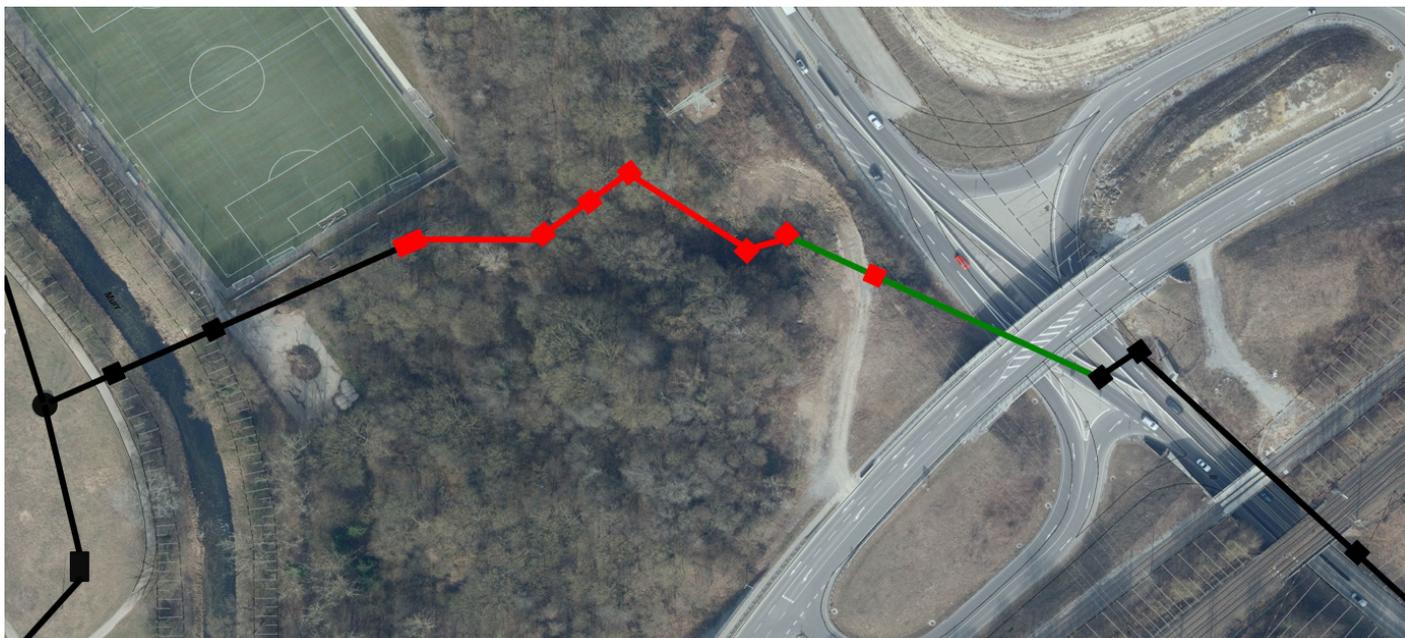
Der aus dem Jahr 1955 stammende Bestandskanal verlief in fünf Haltungen in einem steil abfallenden, bewaldeten und unzugänglichen Hang und überwand auf einer Strecke von rund 130 m einen Höhenunterschied von circa 25 m. Der Hang besteht aus einer in eine Klinge aufgeschütteten Altablagerung, die den Kanal bis zu 11 m überdeckt. Direkt anfahrbare Zugänglichkeiten waren nur an den Anfangs- und Endpunkten der Gesamtstrecke gegeben. Die Zwischenschächte waren selbst zu Fuß nur mit erheblichem Risiko zu erreichen.

Bild 3: Blick auf die betreffende Sanierungsstrecke (rot dargestellt der dringend zu sanierende Bereich)

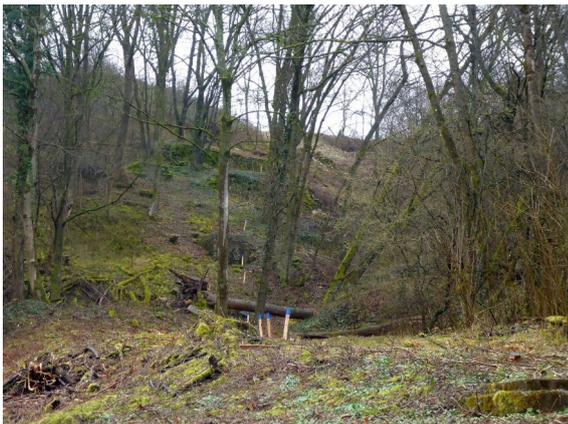
Bild 8 + 9: Abgesteckte Bohrtrasse (blaue Pfähle) mit aktuellem Verlauf der Pilotbohrung (rot-weiße Stangen)

Nach optimalem Bohrfortschritt scheiterte die Pilotbohrung circa 15 m vor der Zielbaugrube. Im stark klüftigen inhomogenen Fels war die Felsbohrereinheit beim Bohrfortschritt stark abgelenkt und/oder eingeklemmt worden, infolgedessen der Rollenmeißel abbrach. Auch die Felsbohrereinheit war massiv in Mitleidenschaft gezogen worden und nicht mehr zu gebrauchen. Nach Montage einer neuen Felsbohrereinheit mit Rollenmeißel wurde versucht aus dem bereits hergestellten Bohrkanal an verschiedenen Stellen herauszubohren. Dies gelang der Bohrmannschaft jedoch nicht. Die Bohrung musste aufgegeben werden.

Nach einer detaillierten Analyse und Aufarbeitung der vier erfolglos durchgeführten Pilotbohrungen wurde zwischen der Stadtentwässerung Backnang, dem Ingenieurbüro und dem Auftragnehmer sowie dessen Nachunternehmer vereinbart einen letzten Bohrversuch durchzuführen. Für diese letzte Pilotbohrung wurde die Trassierung angepasst und dadurch eine Umplanung des Start- und Endpunktes sowie dessen Anbindung an den Bestand in Kauf genommen. Zur Freude aller Beteiligten konnte die fünfte Pilotbohrung nach fünf Bohrtagen erfolgreich ins Ziel gebracht werden. Mit dieser Trasse konnten, die auf die Klüftigkeit im Hartgestein zurückzuführenden Probleme und die dadurch entstehenden zerstörerischen Krafteinwirkungen überwunden werden.

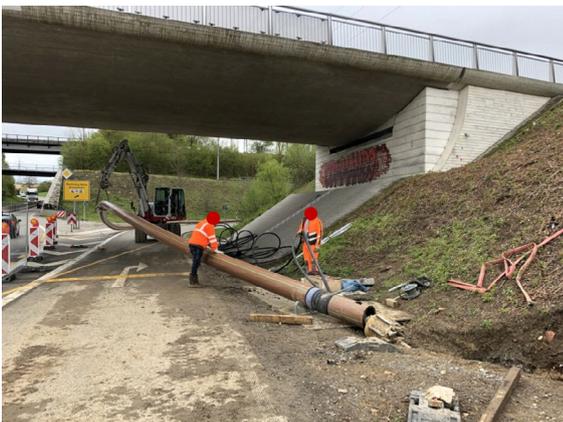
*Bild 12: Einzug des PE RC Rohrstrangs in den Bohrkanal*

Der Einzug der Abwasserleitung verlief ohne Zwischenfälle mit planmäßigen und moderaten Zugkräften und konnte nach 1,5 Stunden Anspannung bei allen Beteiligten beendet werden.

Nach dem erfolgreichen Rohreinzieg wurde der Ringraum zwischen Bohrkanal und PE Rohr mittels eines hochfließfähigen Mörtels vollständig verfüllt. Nach Abschluss der Bohrarbeiten wurden die begleitenden Tiefbauarbeiten im Bereich des Start- und Zielpunktes der Spülbohrstrecke ausgeführt.

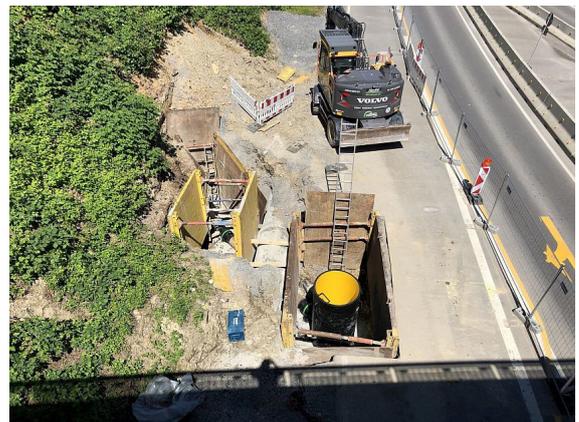
*Bild 13: Anbindung Spülbohrstrecke an den Bestand*
