### **Komplexe Kanalerneuerung im HDD-Verfahren**

Firma: Tiefbauamt Backnang, Leonhard Weiss  
GmbH & Co KG

### Komplexe Kanalerneuerung im HDD-Verfahren

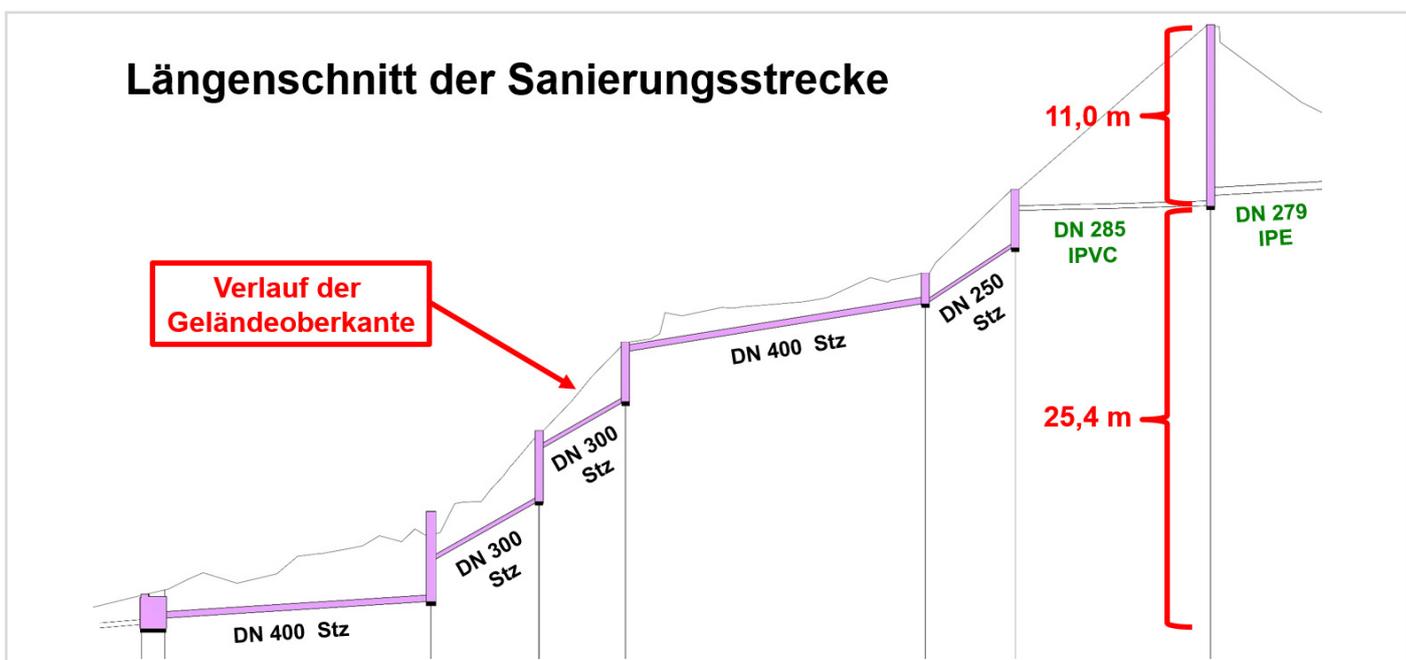
Bild 4: Längenschnitt der Sanierungsstrecke

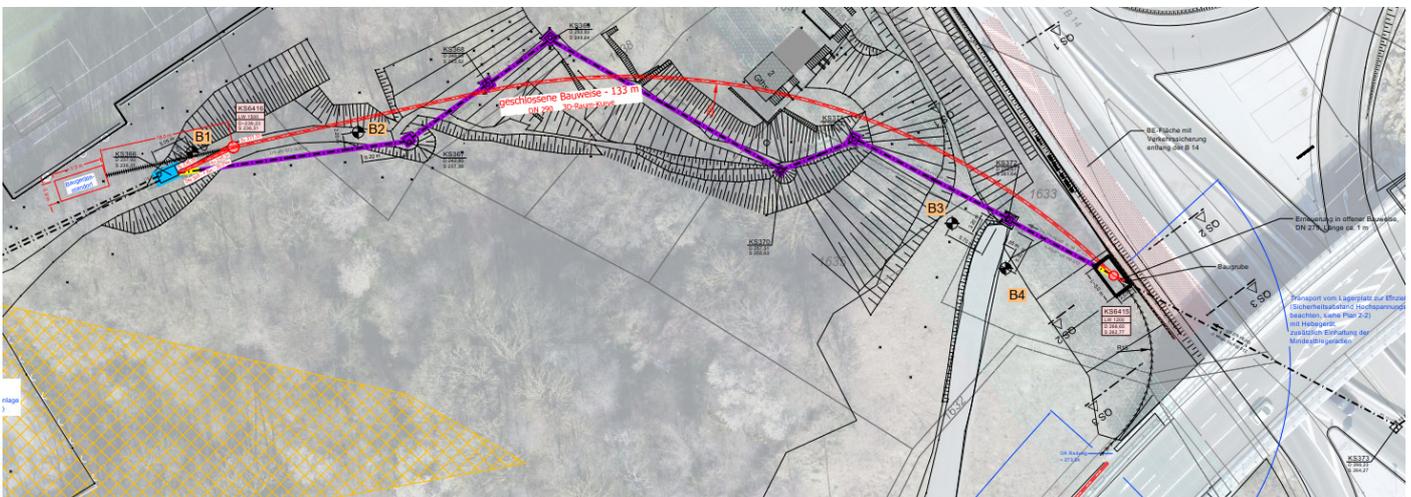
Bild 5: Lageplanausschnitt HDD-Bohrtrasse

Die abschließende Planung sah eine Bohrung von der Talseite aus vor, die von der Startbaugrube in einer 3D Raumkurve zur Zielbaugrube (seitlich einer Abbiegespur der Bundesstraße B 14) zu führen war. In den aufgeweiteten Bohrkanal sollte ein PE RC Rohr DN/OD 355 mit Schutzmantel eingezogen werden.

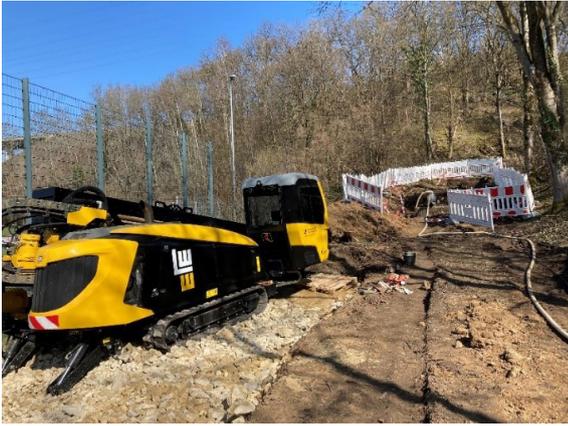
Bild 6: HDD-Spülbohranlage am Einstichpunkt

Nach Herstellen der Zuwegung, der firmenseitigen Detailfestlegung zur Ausführung und Absteckung der Bohrtrasse sowie Herstellung der Start- und Zielbaugruben wurde Ende März 2021 mit der Pilotbohrung begonnen. Zum Einsatz kam eine HDD-Felsbohranlage Ditch Witch JT 40 AT mit Doppelrohrgestänge und 178 kN Zugkraft.

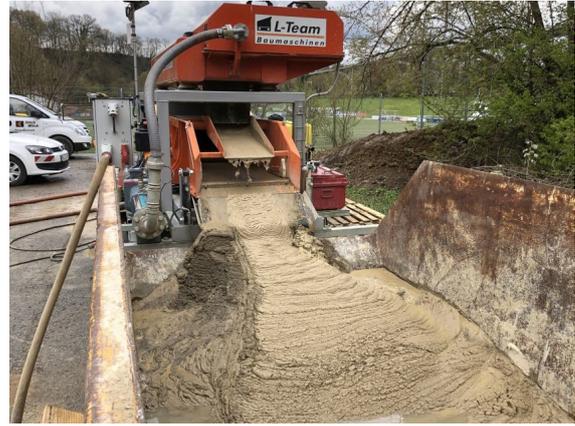
Bild 7: Einsatz der Separationsanlage

Mit Beginn der Pilotbohrungen wurde auch eine Separations- und Wiederaufbereitungsanlage für die Bohrspülung eingerichtet. Die Bohrspülung wurde aus der Startbaugrube zur benachbarten Separationsanlage gepumpt. Hierdurch konnten die Entsorgungsmengen der Bohrspülung erheblich minimiert werden. Zeitgleich wurde der PE RC Rohrstrang im Heizelementstufschweißverfahren gefertigt.

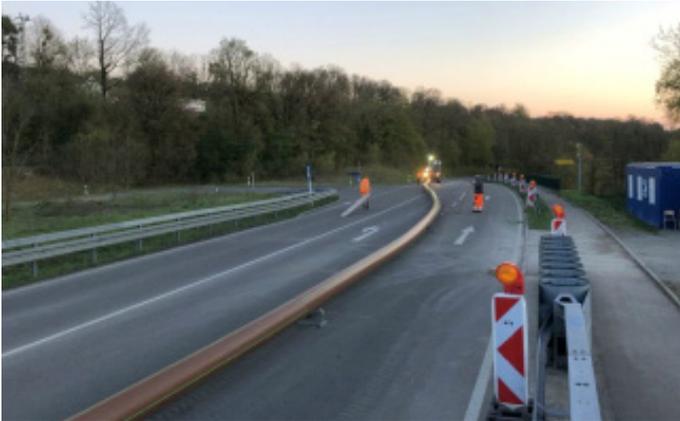
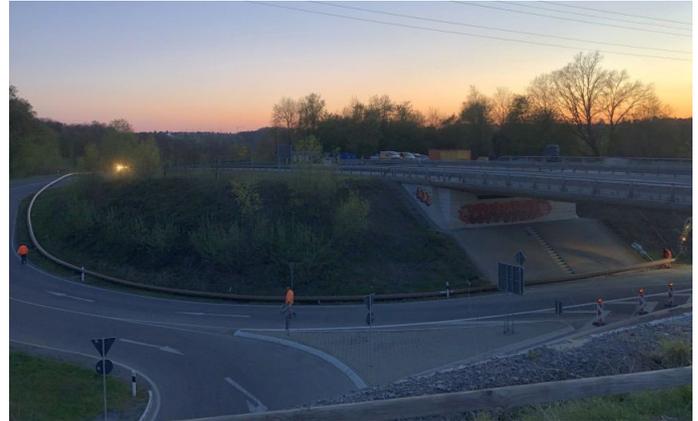
*Bild 10 + 11: Transport PE RC Rohrstrang zur Einzugsbaugrube am Böschungfuß der Bundesstraße B 14*

Für den Transport des Rohrstrangs zur Einzugsstelle musste eine Kreisstraße kurzzeitig gesperrt werden, um die zulässigen Biegeradien nicht zu überschreiten. Auch während des Rohreinzieges musste der Rohrstrang mit einem Bagger aus gleichem Grund angehoben werden.
